Informe de Investigación

Accidente IAP Empresa CVU - ZUBLIN

Proyecto Mina Chuquicamata Subterránea
01 ENERO 2021

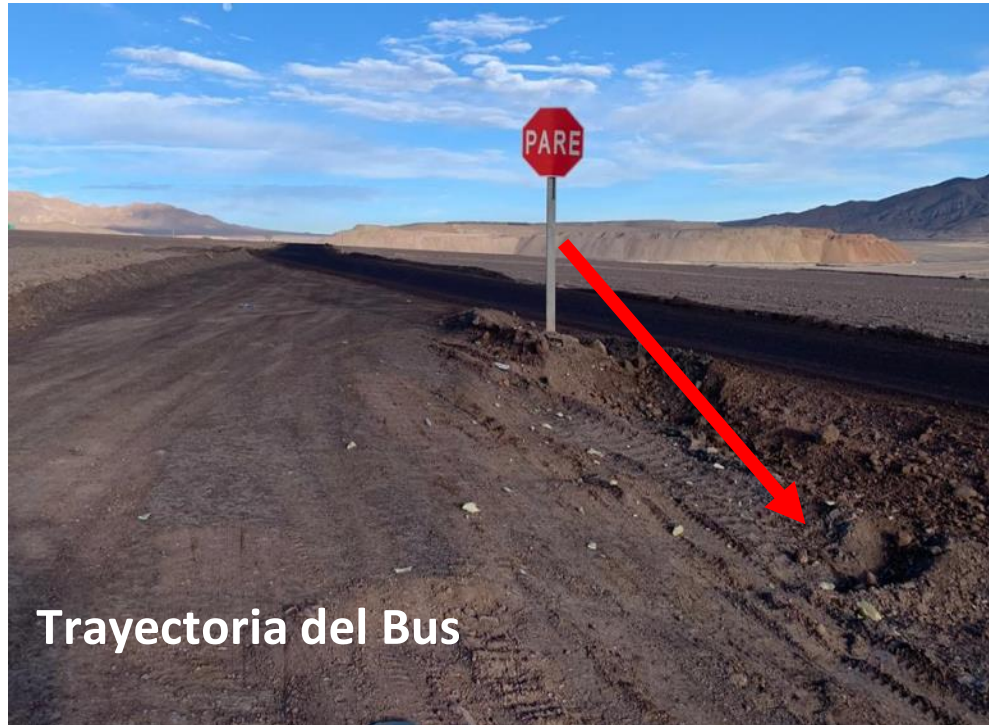
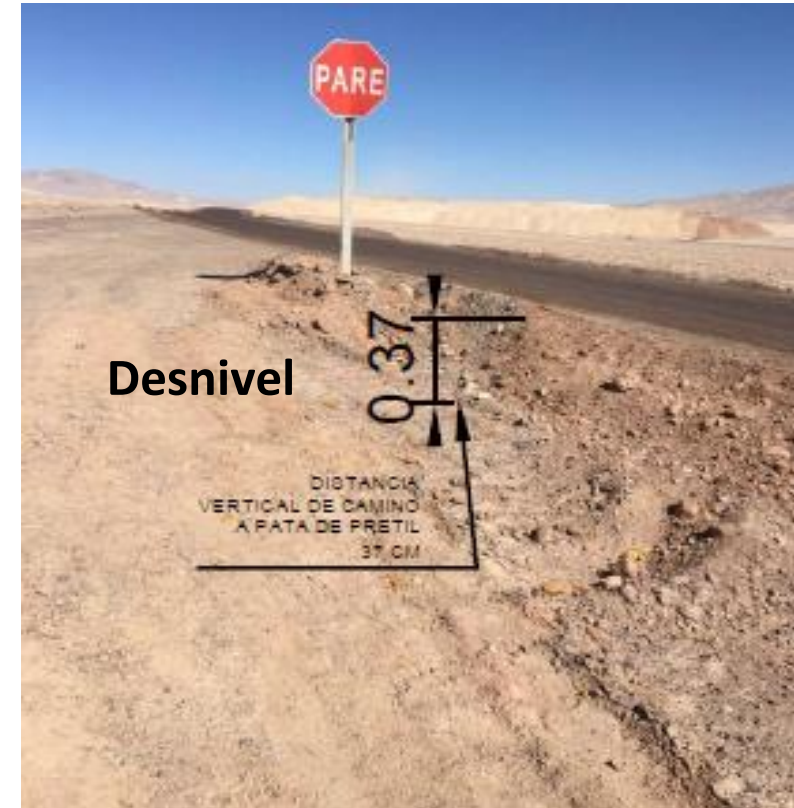
Lugar Específico Salida Bus Empresa CVU PK 1900 (Ruta 500).

Al llegar al PK 1900 de la ruta 500 (desde acceso de campamento), conductor sufre encandilamiento por luminosidad del sol, generando que bus se salga hacia el costado derecho de la carpeta de rodado, con un desnivel de 37 cms. aprox., deteniéndose a 47,3 metros del punto de salida de la carpeta. En la trayectoria de salida del bus, golpea espejo retrovisor derecho con señalética existente en el lugar.

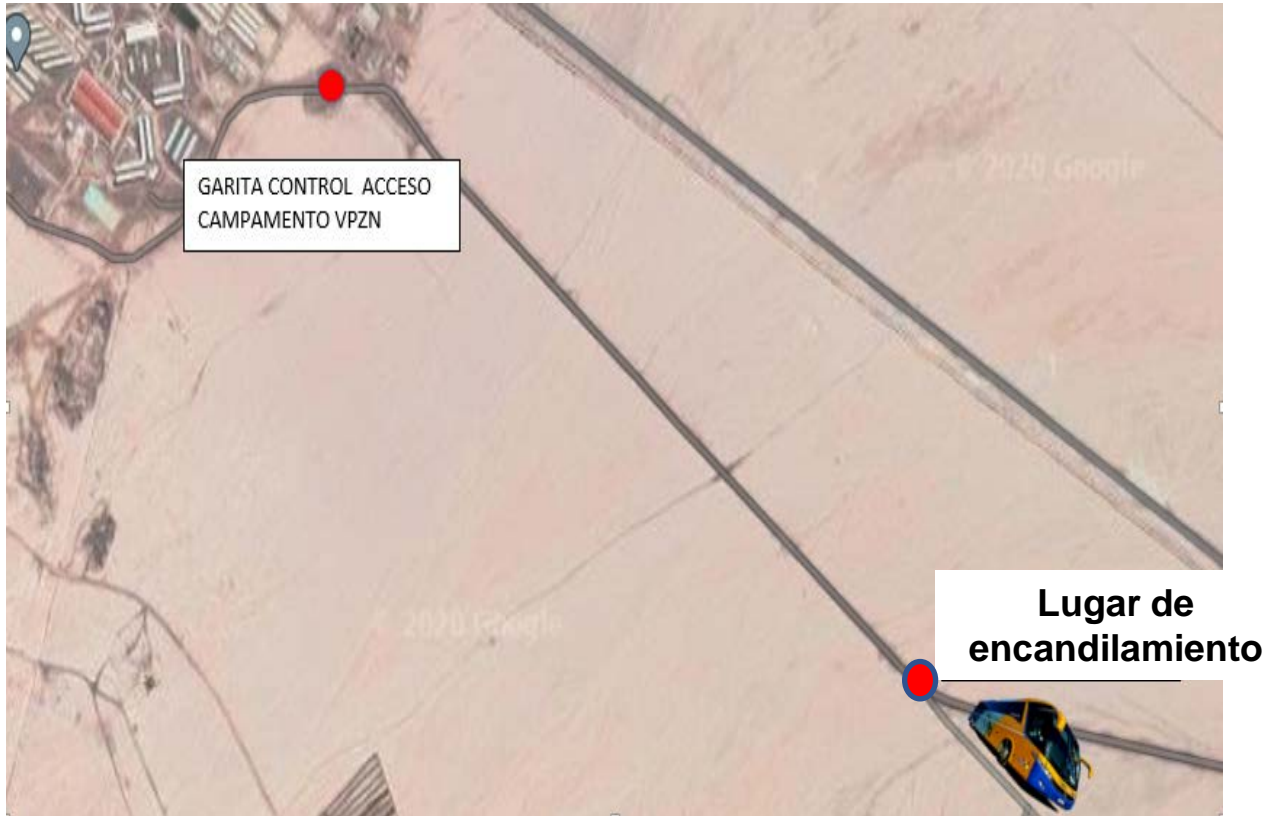
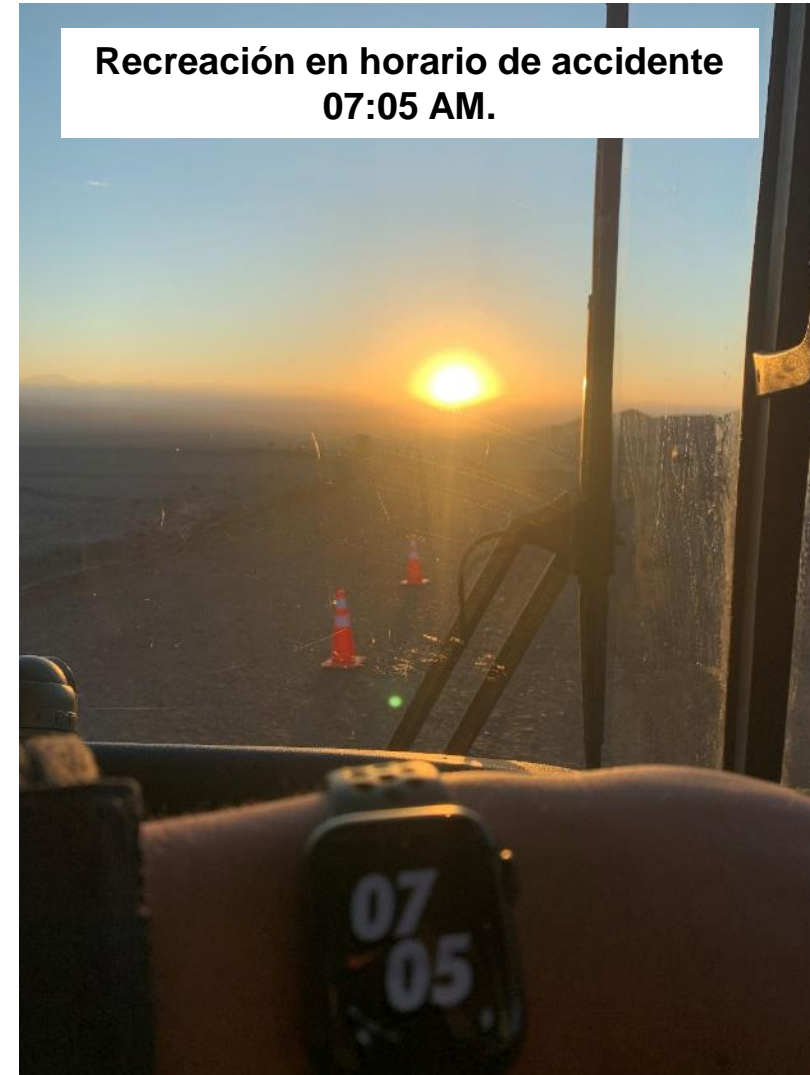
Lugar de Encandilamiento y Posición del Sol.

Por que queda de frente al sol, generándole pérdida de la visibilidad.

Porque en este periodo y horario, el sol se posiciona horizontal a esa dirección y no toma las medidas necesarias para evitar el encandilamiento.
