Informe de Investigación

Accidente IAP Empresa CVU - ZUBLIN

Proyecto Mina Chuquicamata Subterránea
01 ENERO 2021

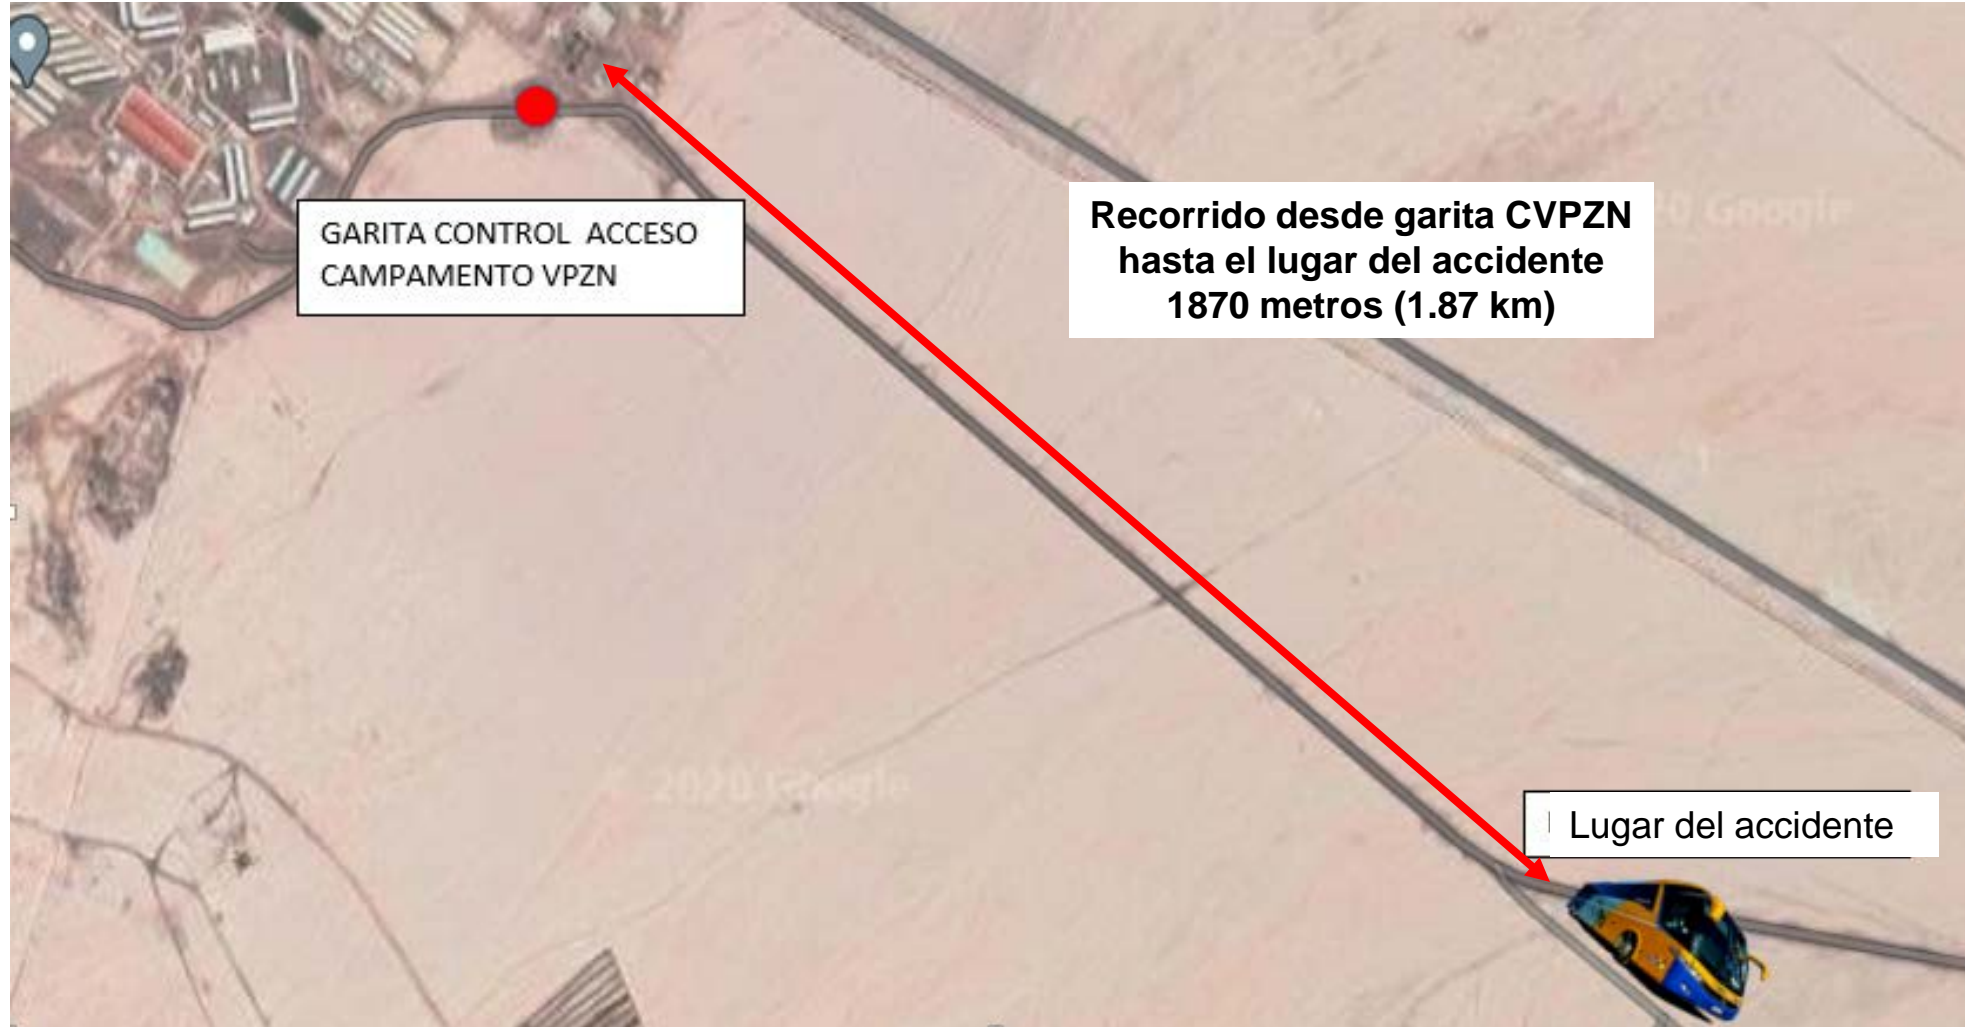
Lugar del Accidente y Recorrido Bus CVU.

Siendo las 07:05 horas, bus de la empresa CVU (Sub contrato Züblin), se dirigía desde campamento VPZN hacia Instalaciones de faena de Züblin con 20 pasajeros más el conductor.

Al llegar al PK 1900 de la ruta 500 (desde acceso de campamento), conductor sufre encandilamiento por luminosidad del sol, generando que bus se salga hacia el costado derecho de la carpeta de rodado, con un desnivel de 37 cms. aprox., deteniéndose a 47,3 metros del punto de salida de la carpeta. En la trayectoria de salida del bus, golpea espejo retrovisor derecho con señalética existente en el lugar.
